## Messaggio municipale

**No. 35/2026**

**Messaggio municipale accompagnante la richiesta di un credito, parzialmente a posteriori, di CHF 48'500.00 per la sistemazione della deformazione della calotta locale tecnico Serbatoio SAI detto del "Lattecaldo" a Morbio Superiore (Breggia)**

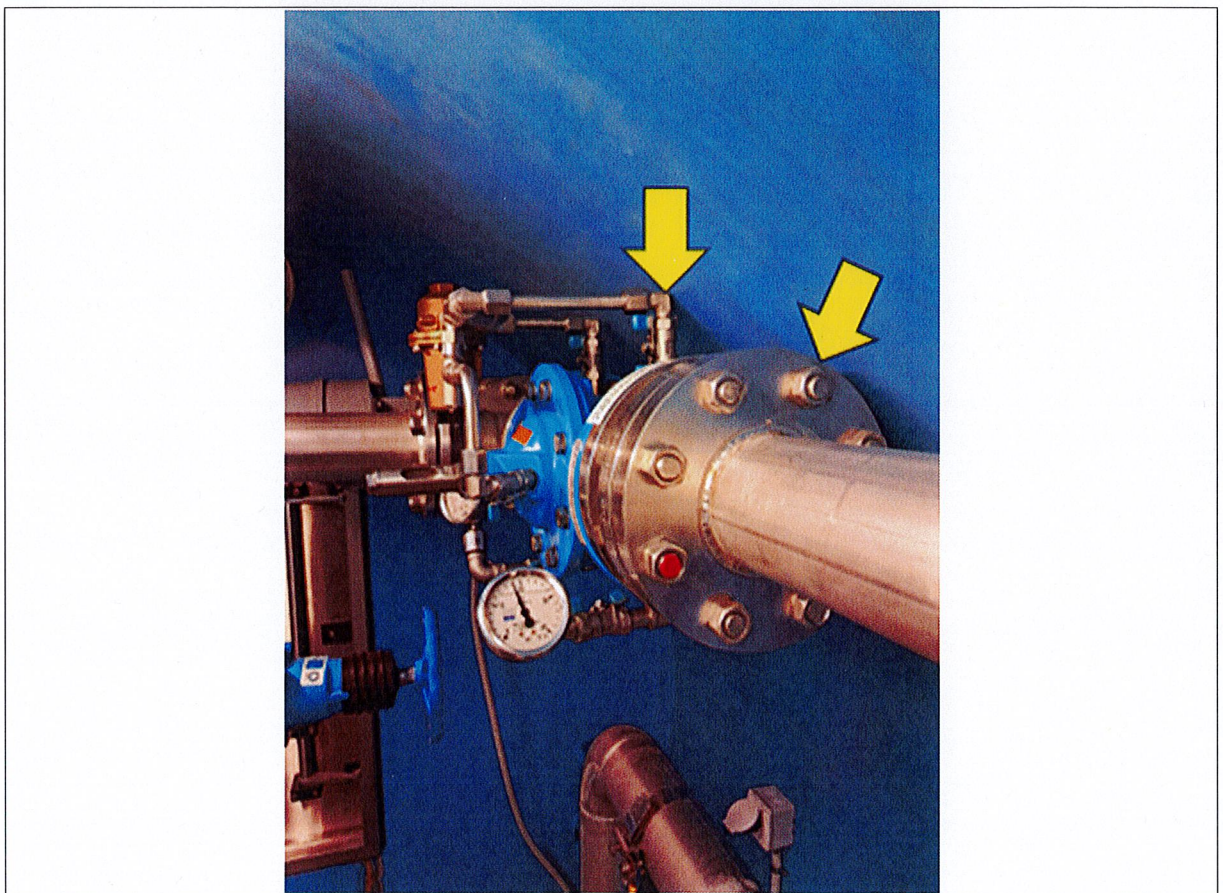
Nel corso della primavera–estate 2025, in concomitanza con ripetuti eventi temporaleschi di forte intensità caratterizzati da precipitazioni abbondanti, e a seguito di segnalazioni da parte del Servizio di Approvvigionamento Idrico comunale (SAI), è stato riscontrato un peggioramento di una situazione già nota e ritenuta fino a quel momento sotto controllo, relativa alla deformazione della calotta del serbatoio all'interno del locale tecnico. L'evoluzione riscontrata ha evidenziato un aumento della criticità, rendendo necessario un intervento.

La deformazione osservata risultava potenzialmente tale da compromettere l'integrità funzionale e strutturale dei componenti installati, in particolare giunti, piastre di collegamento e sistemi di misurazione, con possibili ripercussioni sull'esercizio dell'impianto.

La condizione di danno è stata documentata mediante rilievo fotografico, riportato nella figura seguente.

Sulla base di tale valutazione, si è pertanto deciso di procedere a un intervento di alleggerimento delle spinte mediante asportazione parziale del terreno, in corrispondenza del locale tecnico e fino alla massima circonferenza del cilindro costituente il serbatoio e tenuto conto dell'urgenza, i lavori sono stati già eseguiti nel corso del mese di giugno 2025.

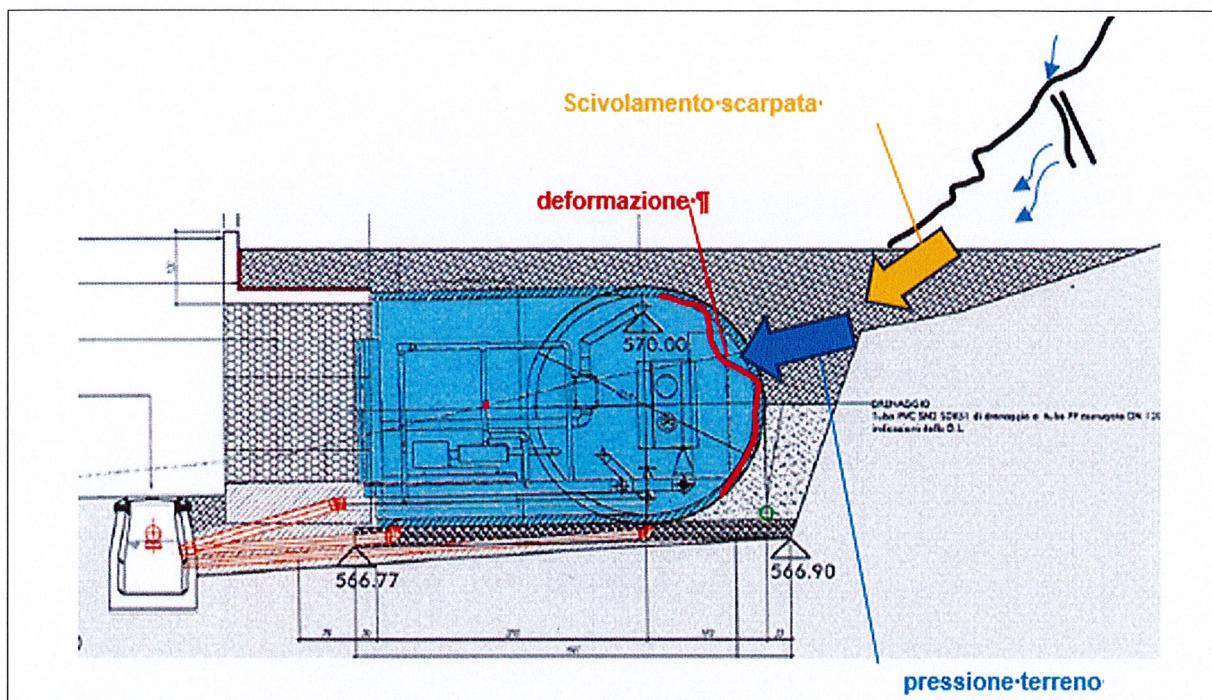
Inoltre, sul pendio retrostante il serbatoio è stata rilevata la comparsa di una fessurazione nello strato superficiale di humus. Tale discontinuità ha favorito l'infiltrazione delle acque meteoriche negli strati più profondi del terreno, determinando un incremento della pressione interstiziale e delle spinte esercitate sul manufatto.

Questo fenomeno ha contribuito ad aggravare in maniera significativa la deformazione della calotta del serbatoio, determinando una condizione potenzialmente pericolosa sia per la stabilità strutturale del manufatto sia per la funzionalità degli impianti tecnici presenti nel locale.

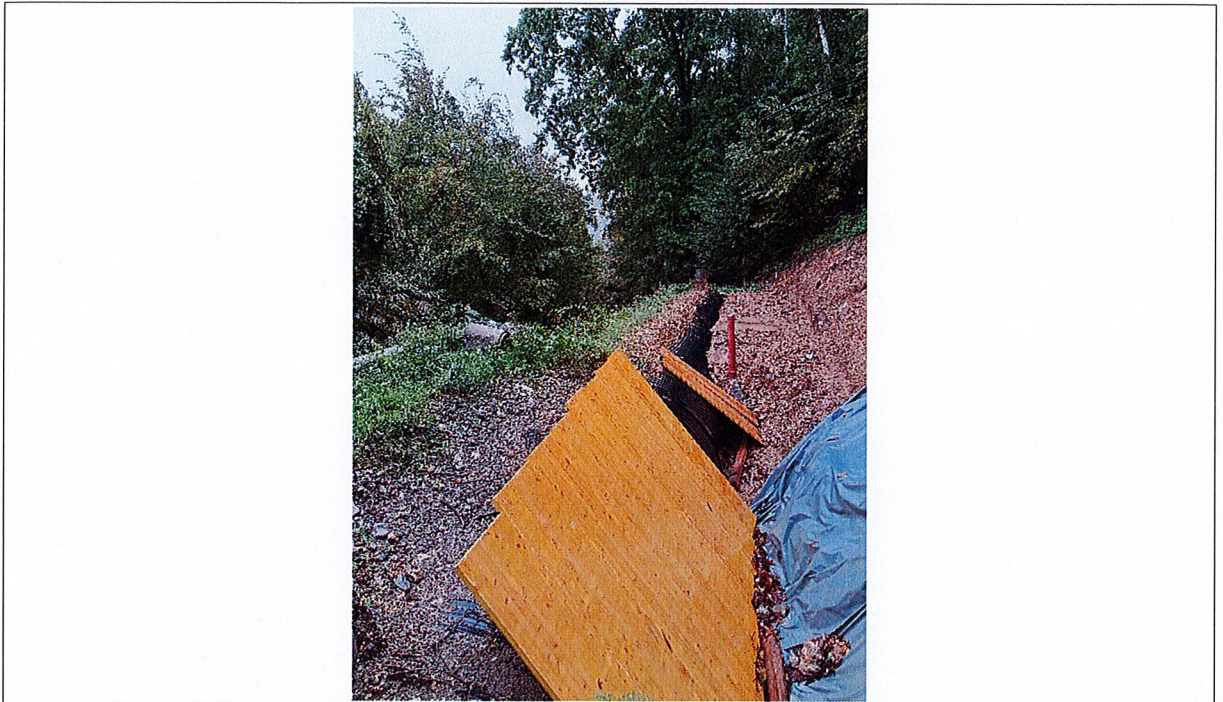
L'intervento adottato ha prodotto un effetto immediato e risolutivo, con la completa scomparsa della deformazione precedentemente riscontrata e il ripristino della forma originaria della calotta del serbatoio.

Contestualmente, è stata effettuata un'indagine sullo stato dei drenaggi, che ha dato esito positivo, evidenziando tubazioni in perfetto stato di conservazione e pienamente funzionanti.
